PORTALGÅRDEN BOLIGSAMEIE  
Selskapsnr. 7392

# Vedlikeholdsplan

Befaringen ble utført 11.6.2014. Det ble foretatt inspeksjon i 2 stk. leiligheter, samt i kjeller og loft, på yttertak, i noen utvalgte oppganger og ellers utvendig. Følgende deltakere var tilstede under hele befaringen.

PROSJEKTNR 140438

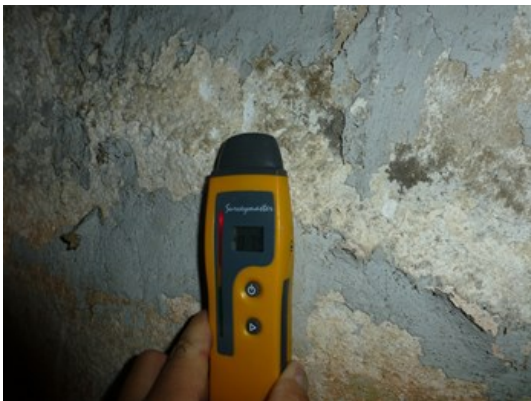
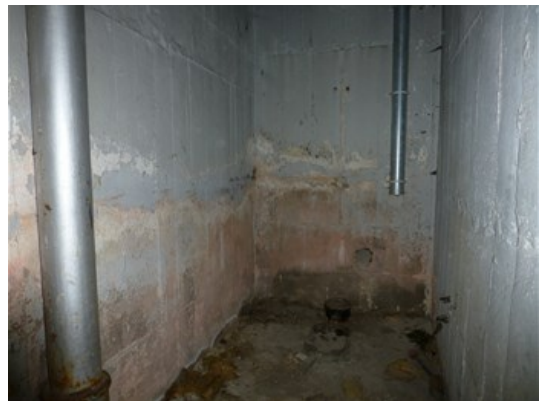
## 2.1.2A Fukt i grunnmur

I kjellerarealene ble det utført sporadisk fuktsøk med Protimeter fuktindikator. Det ble avdekket høye utslag på gulv alle steder og ellers enkelte steder på nedre del av kjellervegger. Det ble også observert fuktskjolder og saltutslag noen steder. Normal levetid for drenering er 40 til 60 år iht. Sintef Byggforsk (bransjenorm). Med årene tetter drensrørene seg og mister sin evne til å lede vann bort fra bygget. Ut i fra alder og observert tilstand har dreneringen ingen gjenværende levetid. Tilstandsgrad er satt for alder og observerte symptomer.

Alder og observert tilstand tilsier at dreneringen ikke har noen gjenværende levetid. Det anbefales derfor ny drenering som innebærer oppgraving, ny fuktsikring mot grunnmur og tilbakefylling med drenerende masser.

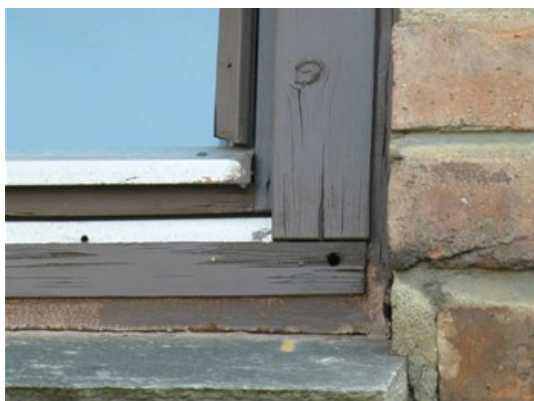
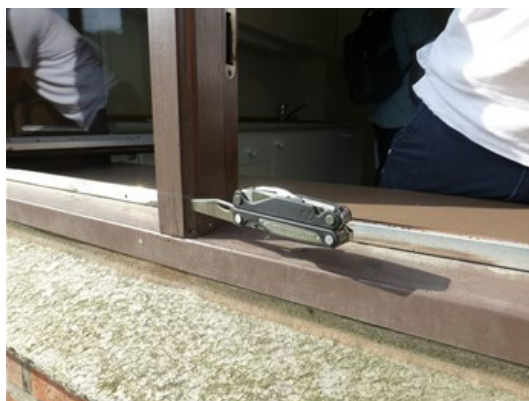
## 2.2.2 Vinduer og dører

Flere av de inspiserte vinduene mot nord/øst hadde råteskade på glasslister og nedre del av ramme. Vinduer mot sør/vest hadde i stor grad av uttørket treverk og værslitt overflate. Enkelte vinduer hadde løse glasslister og løse vridere.

På bakgrunn av vinduenes tekniske stand vil det antakelig ikke være økonomisk lønnsomt å utbedre de eksisterende vinduene. Det anbefales derfor full utskifting av alle vinduene i sameiet. Her medtas også vinduer til kjeller, loft, oppganger og balkongdører.

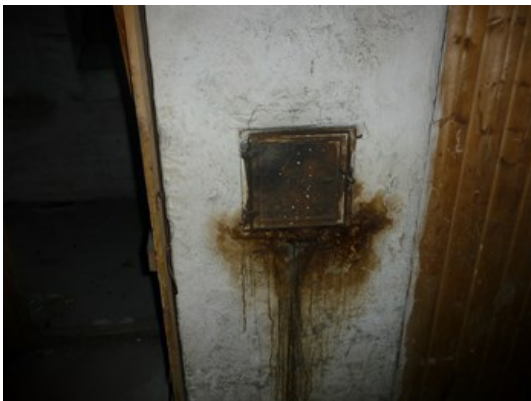
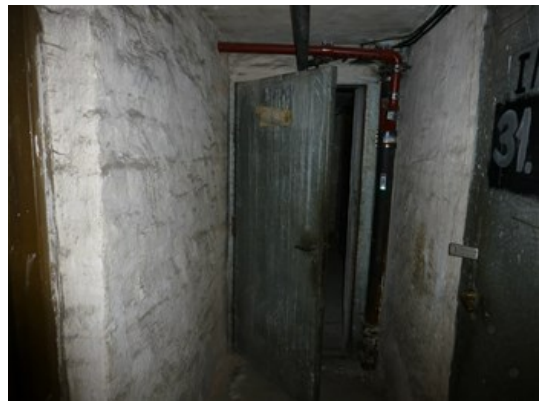
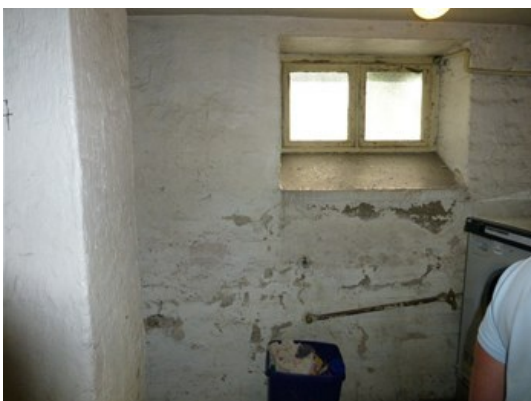
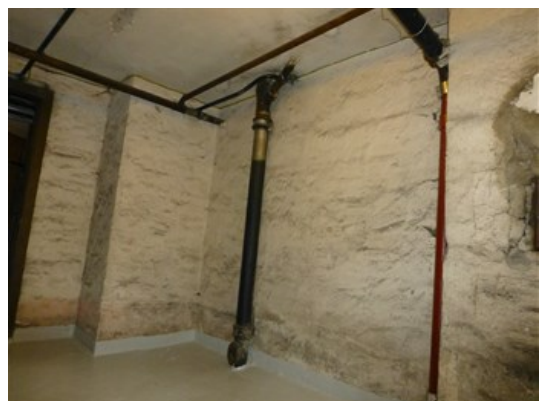
## 2.3.2 Malte overflater

De malte veggene i kjelleren har stedvis mye overflateslitasje og avflasket maling. Det er også observert lekkasjevann fra sotluker og saltutslag.

Det anbefales ny overflatebehandling av kjellervegger.

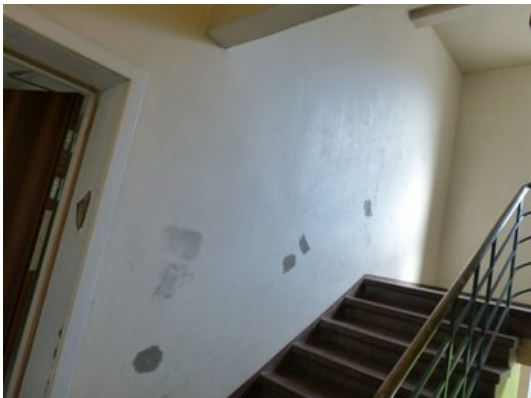
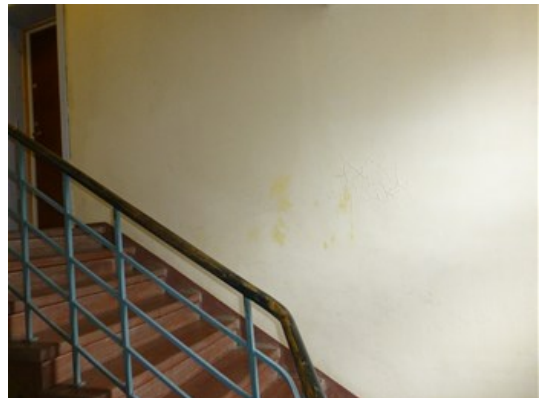
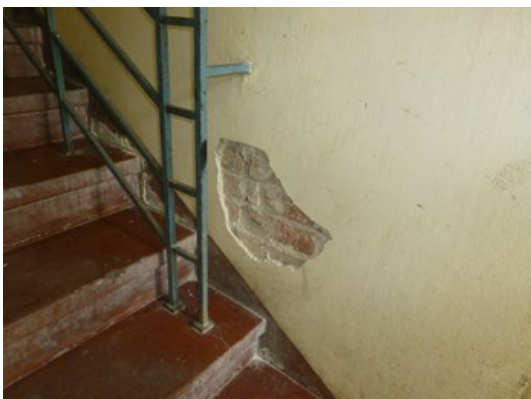
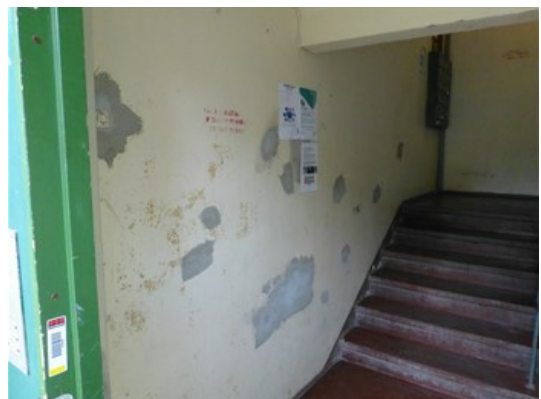
## 2.3.3A Murskader/malingsflask/slitasje

Trapperomsveggene har generelt mye slitasje, merker og hakk. Tildels malingsflask og noe løs/avskallet puss. I nr. 25 er det påbegynt utbedringer med flekkpuss.

Det anbefales utbedring av hakk og løs puss, deretter ny overflatebehandling.

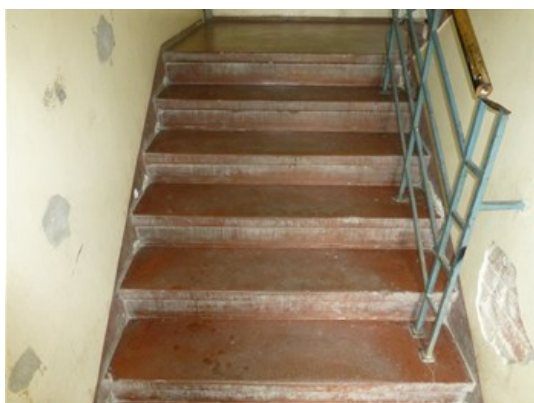
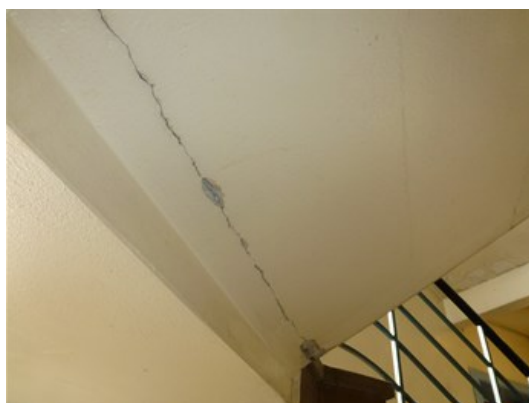
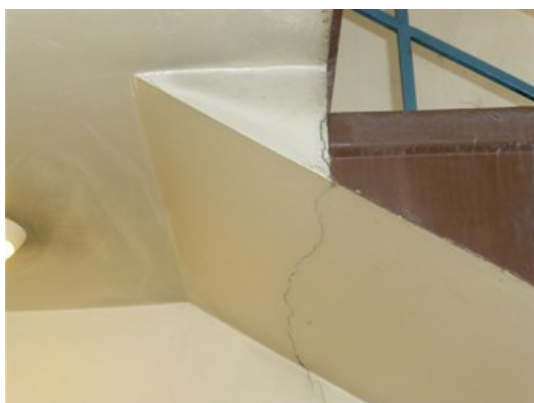
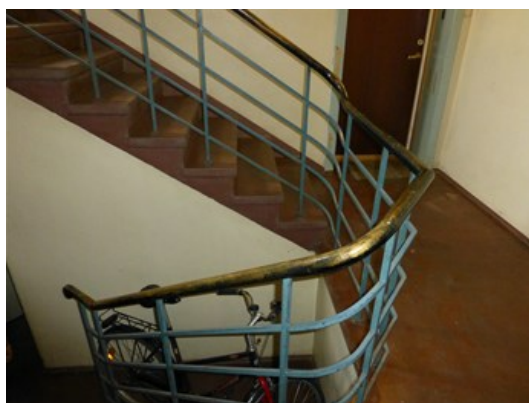
### 2.7.1 Innvendige trapper Oppganger, Betong

Trapper og rekkverk har tildels mye overflateslitasje. På underside av trapp er det observert flere steder horisontale riss.

Løs puss og riss utbedres og deretter påføres ny overflatebehandling.

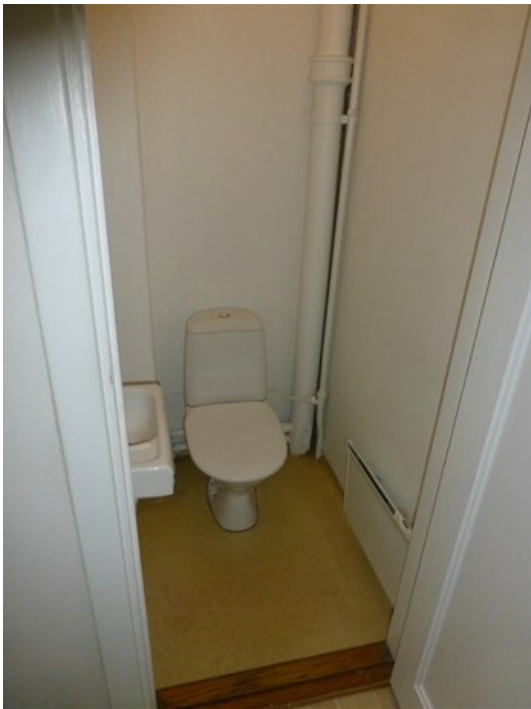
Toalettrom, som bør slås sammen med dusjrom

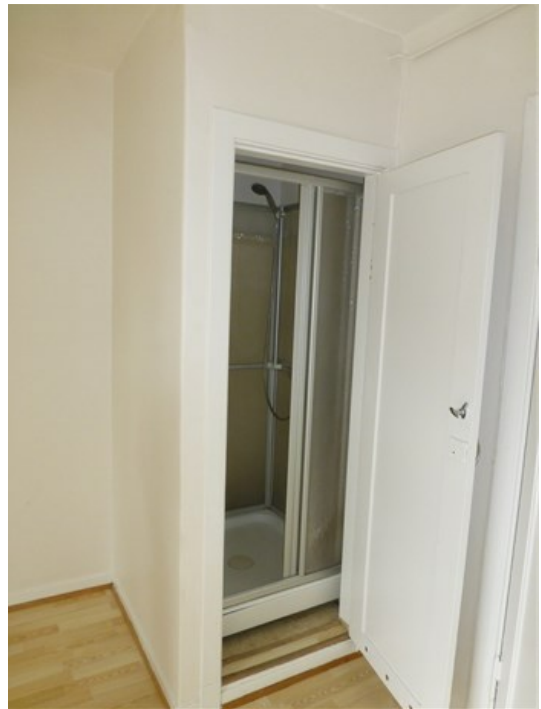
Dusjrom, som bør slås sammen med toalettrom

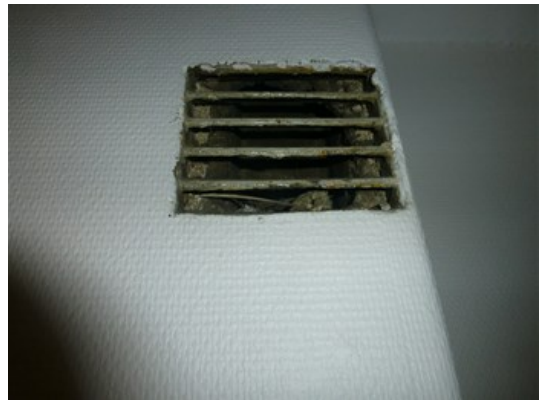
Ventil med renholdsbehov

Rens av kanaler og gjennomgang av ventilasjonsanlegget, anbefales gjennomført som ett ledd i fremtidige Rør- og våtromsprosjekter.

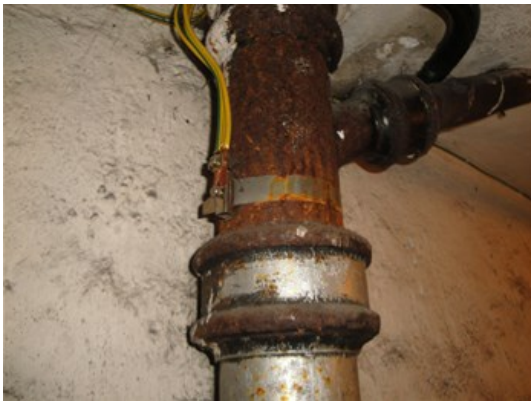
Bilde viser soilrør som har utjåmningsforbindelse (jording)

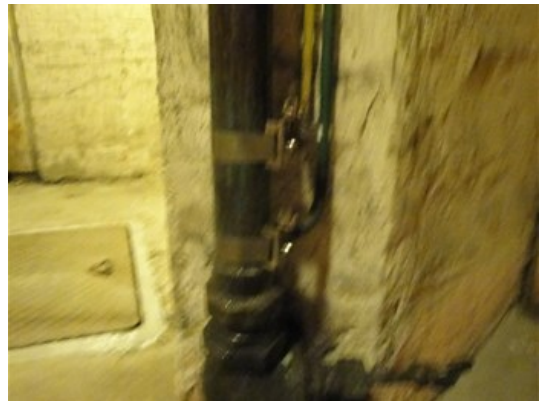
Bilde viser nyere jordklemmer og jordledninger på hovedvannrør.

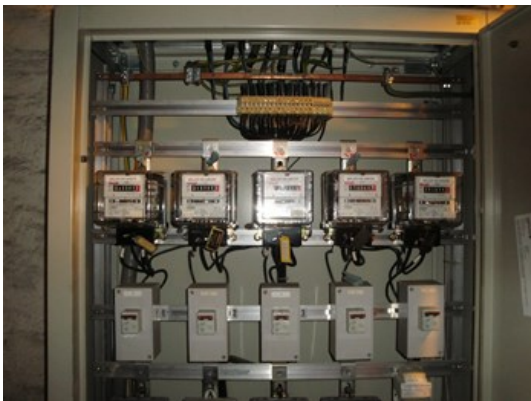
Bilde viser deler av en oppgradert hovedtavle.

Det anbefales at hovedtavler termograferes for å avdekke eventuell varmegang i utstyr og tilkoblinger. Termografering bør utføres en gang pr år.

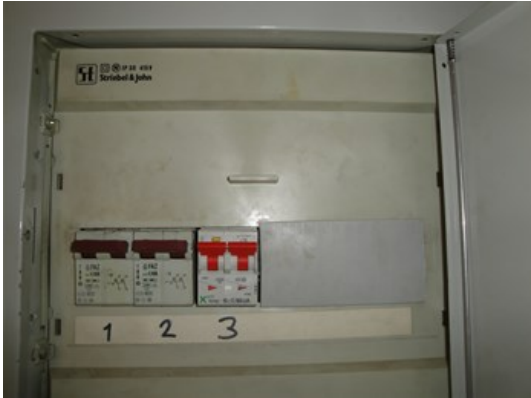
Bilde viser et sikringsskap med få kurser.

Det bør suppleres med flere forbrukskurser (sikringer) for å dekke opp for dagens strømuttak. Sikringsskap for boenheter er den enkelte andelseiers eget ansvar, kostnader for tiltaket føres derfor ikke til sammendrag. Kostnad for supplering med flere kurser stipuleres til ca 1500 pr sikring.

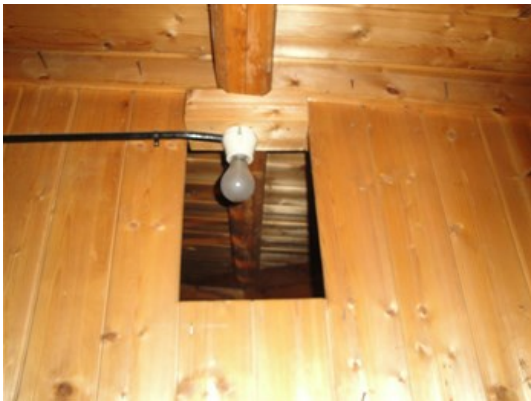
Bilde viser gammelt kursopplegg til belysning.

Det må påregnes at kursopplegg i trapperom, i kjeller og på loft må trekkes om ved en eventuell oppgradering av belysningsanlegg dersom anlegget ikke er jordet.

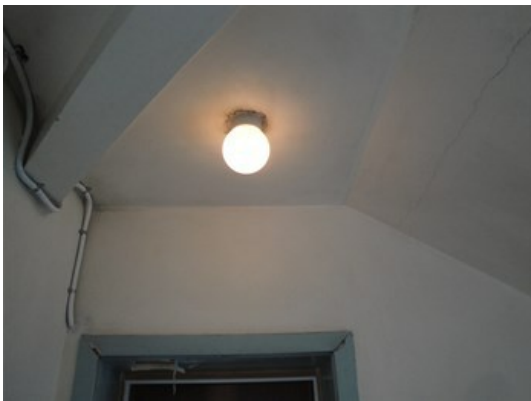
Belysningsutstyr i fellesarealer er i hovedsak fra byggeåret. Sporadiske oppgraderinger ble observert. Armaturene ser hele og greie ut alder tatt i betraktning. Det var ingen synlige skader på utstyret med unntak av armatur utvendig i tak i portalen, denne var sprukket i avdekningen. Belysningen styres av manuelle av/på lysbrytere og står på 24 timer i døgnet i trapperom. Øvrige arealer som kjeller og loft var lyset slukket. Utvendig styres lyset av skumringsbrytere (fotoceller). Det var imidlertid god dekning med armaturer, men noe redusert lysutbytte, da flere lyskilder var mørke på befaringsstidspunktet.

Bilde viser gammelt takbeslag med opal glasskuppel i trapperom.

Det anbefales at all innvendig belysning i fellesarealer oppgraderes til mer tidsriktige armaturer. Det anbefales benyttet LED armaturer med innebygget bevegelsesdetektorer. Belysningen er meget energibesparende. Armaturene tenner automatisk ved bevegelse og slukker etter en forhåndsinnstilt verdi. Lyskilden har en garantert levetid på ca 50000 timer.

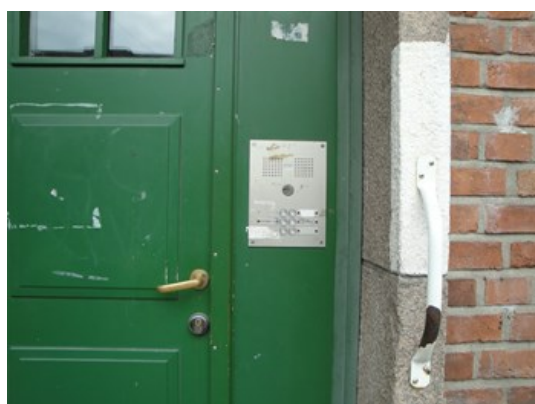
Porttelefonanlegget er av nyere dato. Ringetablå har bakgrunnsbelyste trykknapper og er plassert lett synlig. Det ble ikke observert skader eller feil på anlegget. Vaktmester orienterte om at anlegget fungerer tilfredsstillende og at det er få driftsproblemer.

Bilde viser porttelefonanlegg.
