PORTALGÅRDEN BOLIGSAMEIE  
Selskapsnr. 7392

# Vedlikeholdsplan

Befaringen ble utført 11.6.2014. Det ble foretatt inspeksjon i 2 stk. leiligheter, samt i kjeller og loft, på yttertak, i noen utvalgte oppganger og ellers utvendig. Følgende deltakere var tilstede under hele befaringen.

PROSJEKTNR 140438

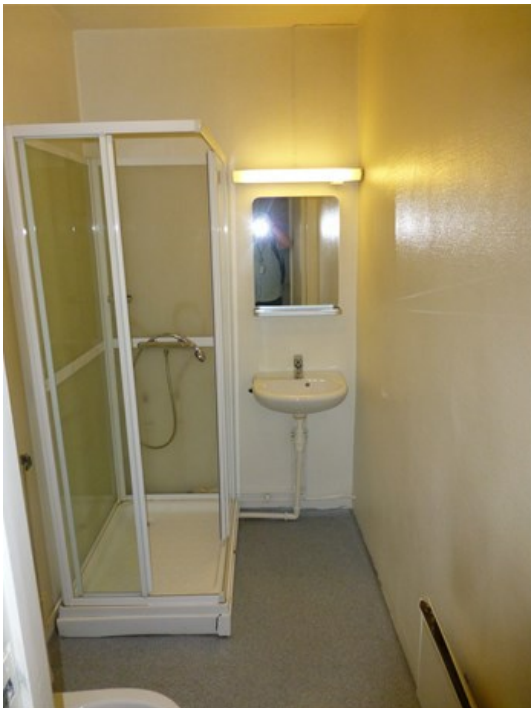
Dusjrom, som bør slås sammen med toalettrom

Viser den andre baderomsløsningen i sameiet

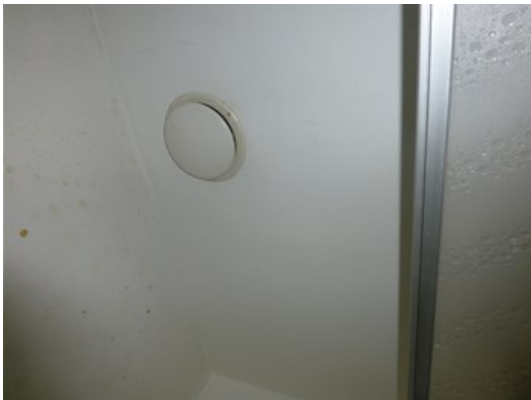
Kontrollventil bad

Rens av kanaler og gjennomgang av ventilasjonsanlegget, anbefales gjennomført som ett ledd i fremtidige Rør- og våtromsprosjekter.

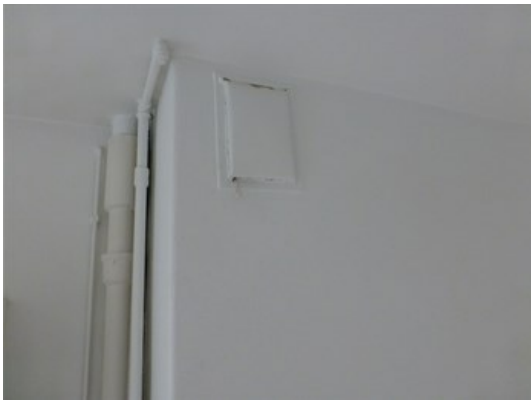
Ventil på kjøkken
